キヤノン

ビジネスインクジェットプリンター

インク性能比較試験

TEST REPORT

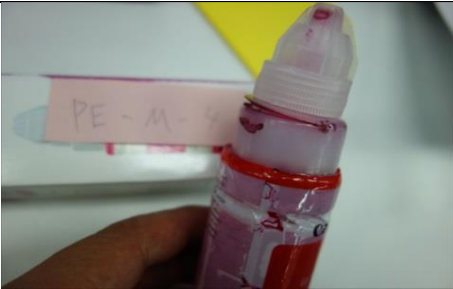
- ・ ブラック以外の各色には消費残量に差異があり、結果として充填後に残量が生じた。
- ・ インク充填完了後、残量があるインクボトルを状態保存するために、再度インクボトルにキャップを装着し保存していたが、キャップ再装着時の閉め作業時の負荷に依ってボトルが亀裂破損し、そこから液漏れが発生する事象が確認された。(表 3-1-2)

模倣品・ペルー			
インク	マゼンタ 4	インク	シアン 2
現象	キャップの外し・戻しの過程において、注ぎ口部分と本体部分に亀裂・分離が発生し、液漏れした。	現象	キャップの外し・戻しの過程において、注ぎ口部分と本体部分に亀裂・分離が発生し、液漏れした。

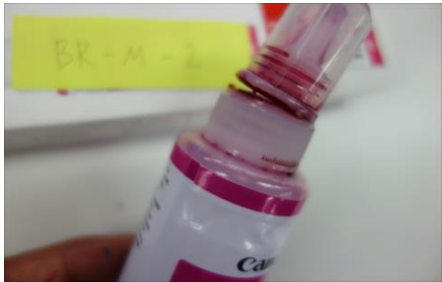
模倣品・ブラジル			
インク	マゼンタ 2	インク	イエロー 2
現象	キャップの外し・戻しの過程において、注ぎ口部分と本体部分に亀裂・分離が発生し液漏れした。	現象	キャップの外し・戻しの過程において、注ぎ口部分に亀裂が発生し液漏れした。

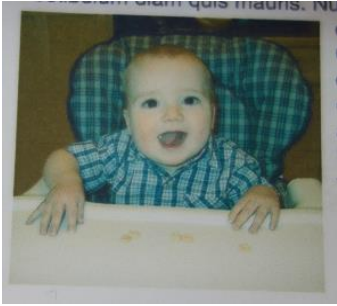
模倣品・ペルー			
発色		ムラ

- ・ 模倣品・ペルーに関しては、マゼンタの発色がキヤノン・純正品と比較しても薄く明るい発色となり、キヤノン・純正品との比較では、正常に印刷できているとは思えない発色となっていた。(表 3-2)
- ・ 模倣品・ペルーに関しては、ブラックの印刷面積が大きい箇所でムラが確認された。(表 3-2)

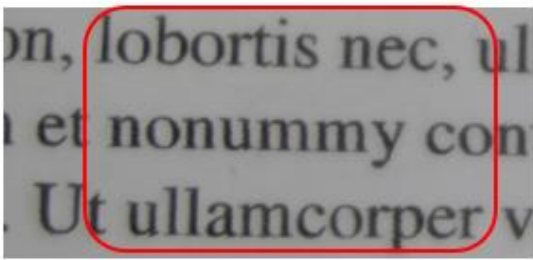
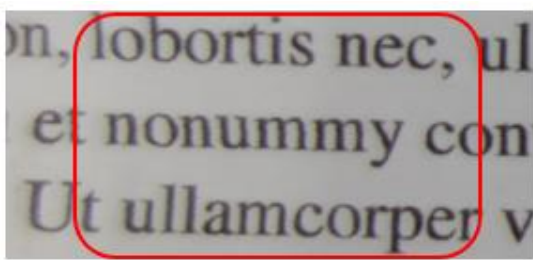
インク	キヤノン・純正品	インク	模倣品・ペルー
状態	特にしみはなかった。	状態	特にしみはなかった。

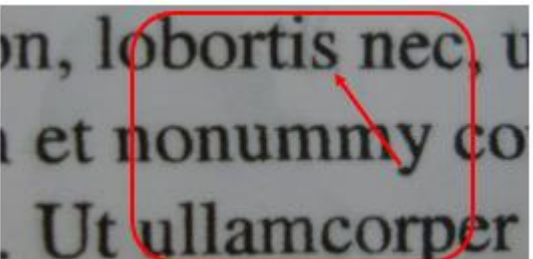
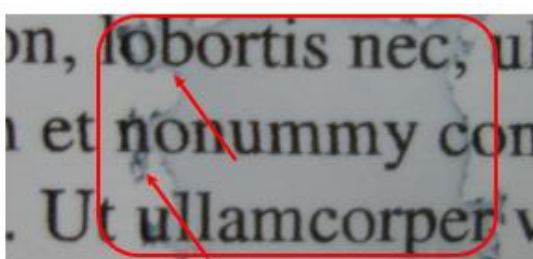
- ・ 結果としては、模倣品・ブラジルおよび模倣品・インドネシアにおいて、ブラックが水に溶けだす現象が確認された。(表 3-3)

インク	模倣品・ブラジル	インク	模倣品・インドネシア
状態	ブラックの浸みが確認された。	状態	ブラックの浸みが広範囲に確認された。
