キヤノンインクジェットプリンタ
2011 年大容量タイプ互換インクカートリッジ
印刷比較試験
SUMMARY REPORT

Release Date: [07/27/2011](#)

キヤノンインクジェットプリンタ 2011 年大容量タイプ互換インクカートリッジ印刷比較試験
サマリーレポート

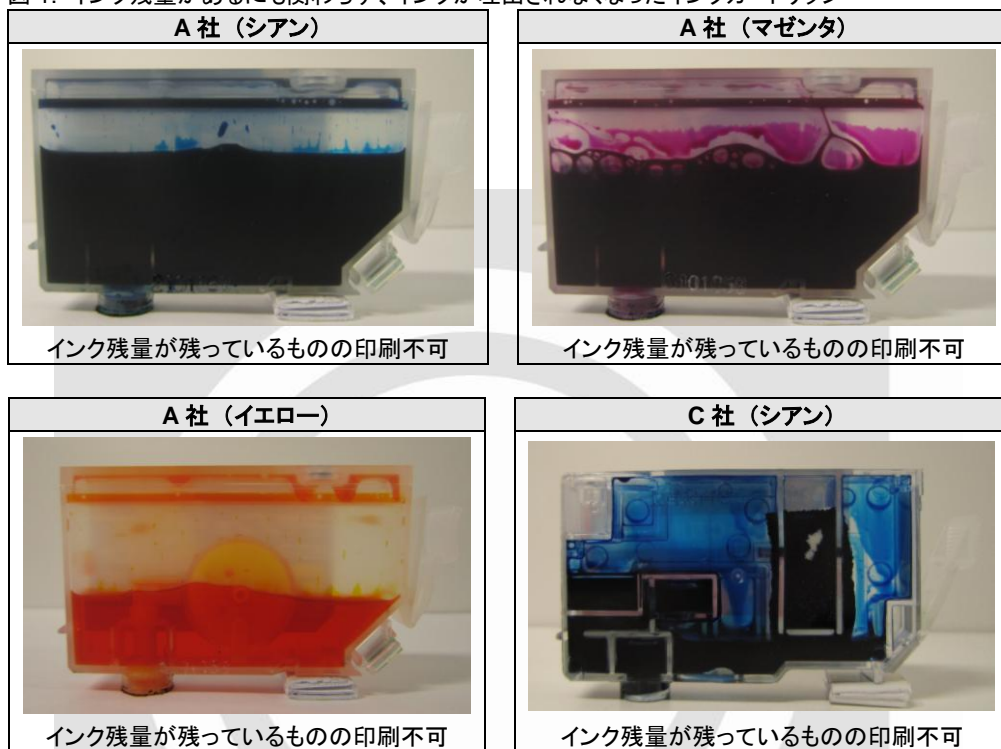
図1: インク残量があるにもかかわらず、インクが吐出されなくなったインクカートリッジ

印刷枚数試験実施中に、A社とC社のインクカートリッジにおいて、インク残量が充分残っているにもかかわらず、全くインクが吐出されなくなる現象が見られた(下図1参照)。本現象が発生した際に、取扱説明書に記載されている回復手順を実施しても回復することが出来ず、インクが残っているにもかかわらず使用することが出来なくなったため、インクカートリッジを交換しなければならなかった。特に本問題が発生した数が多かったA社のシアン・マゼンタ・イエローについては、インクを最後まで使用することが出来なかったことが影響し、印刷枚数においてキヤノン純正を大幅に下回った結果となった。

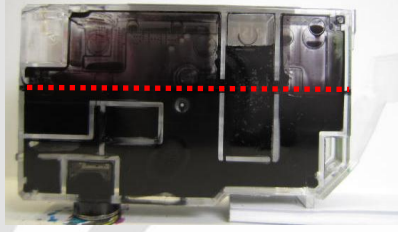
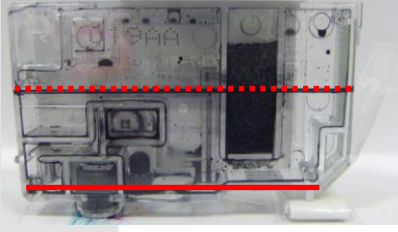
放置加速試験後、インクが無くなっている(※1)。
	イエロー

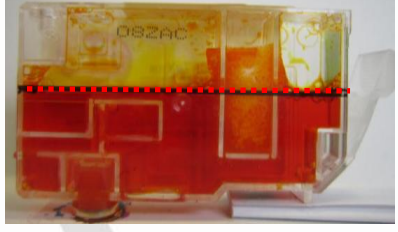
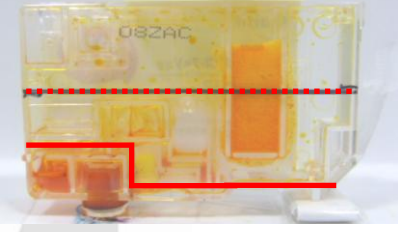
放置加速試験後、インクが無くなっている(※1)。
C 社	フォト ブラック

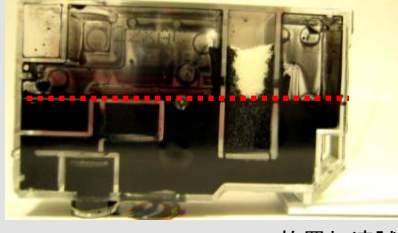
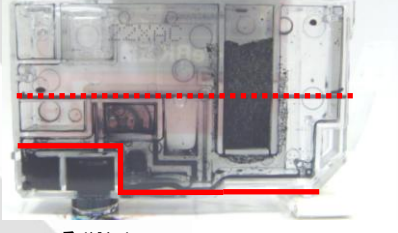
放置加速試験後、インクが無くなっている(※1)。
	イエロー

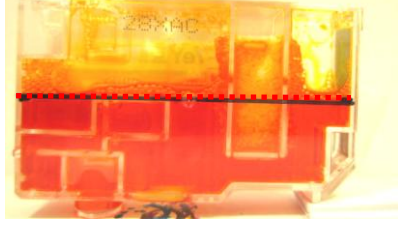
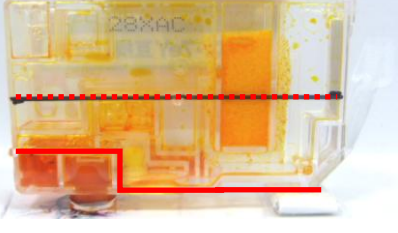
放置加速試験後、インクが無くなっている(※1)。

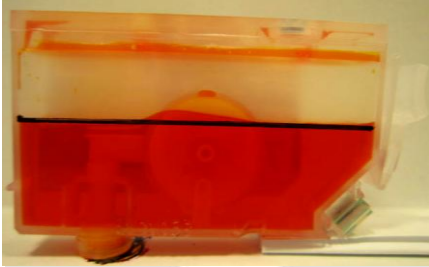
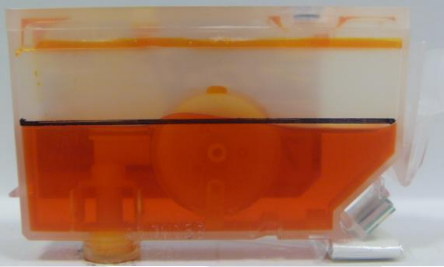
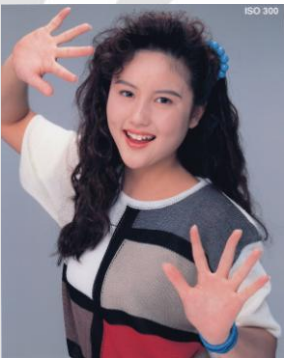
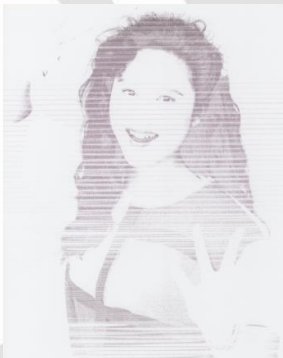
A社の互換インクカートリッジにおいて、放置加速試験後にインクが出なくなる現象が見られた。本現象が発生した際に、取扱説明書に記載されている回復手順を実施しても回復することが出来ず、インクが残っているにも関わらずインクが吐出されなくなった。本現象は、A社のインクカートリッジを取り付けた3台のプリンタ全てで発生した。

本現象が発生した後で、純正インクに交換して印刷してみたところ、問題なく印刷されていることから、プリンタヘッドの不具合による問題ではないため、互換インクカートリッジを継続使用した場合、仮にプリンタを使用せずに長期間放置した際に、インクカートリッジ内にインク残量があるにも関わらずインクが吐出されなくなる可能性がある。

<p data-bbox="847 936 1203 965">インクは充分残っているも印刷不可</p>
放置加速試験前 印刷物	放置加速試験後 印刷物

<p data-bbox="890 1384 1158 1413">インクが出ない(回復不可)</p>

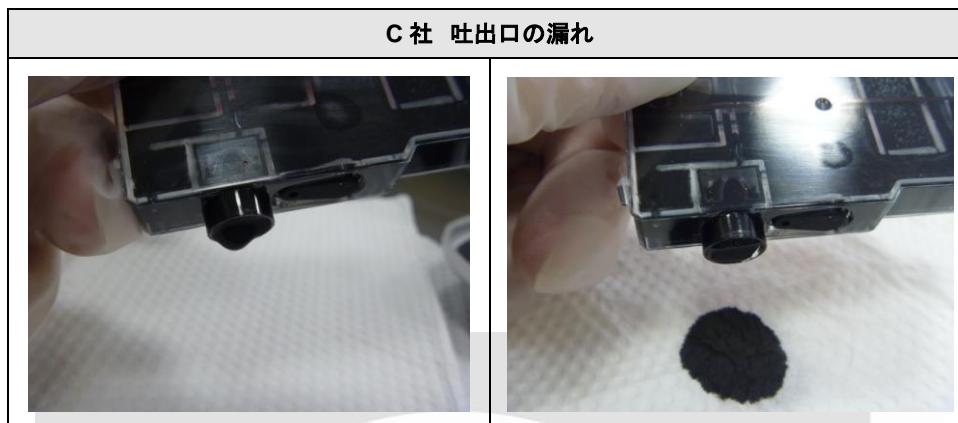
放置加速試験後にインクカートリッジを取り出したところ、C社の互換インクカートリッジにおいて、インクの供給口からインクが漏れ出した。この現象が発生した場合、漏れ出したインクが机や床を汚損する可能性がある。

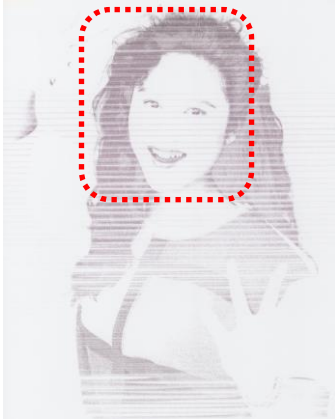
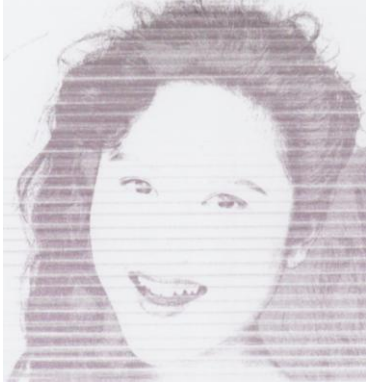
A社については、C項で記載したように、放置加速試験によるインクの流出はなく、インク残量も充分に残っているにも関わらず、一部のインクが出なくなり、印刷結果に影響を及ぼしていた。この不具合は回復動作を行っても解消されなかった。従ってインクカートリッジの交換が必要になる。

<p>放置加速試験後(画像印刷)</p>

<p>インクが出ない(回復不可)</p>

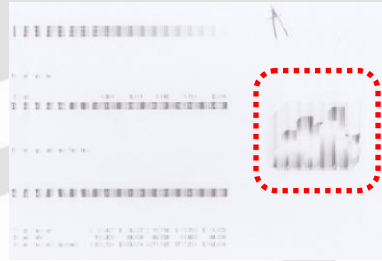
<p>放置加速試験後(文書印刷)</p>

<p>インクが出ない(回復不可)</p>
B 社

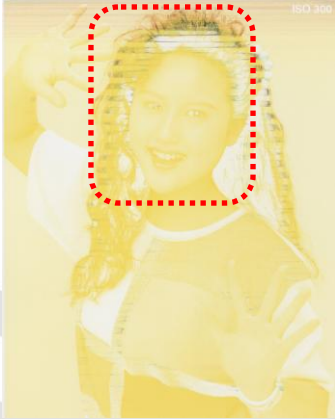
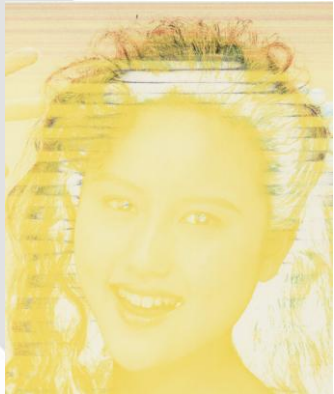
放置加速試験後のインクカートリッジで印刷を行った結果、すべての互換インクメーカー各社にて、画像印刷および文書印刷で、擦れ・スジ・インク不吐が見られた。これらの不具合は、インクカートリッジ内から外部へインクが流出して、1枚印刷出来るだけのインクすらも残っていなかったこと、またインクが流出した結果、印刷結果に擦れ・スジ・インク不吐を発生させたものと思われる。

<p>放置加速試験後(画像印刷)</p>

<p>インクが出ない(回復不可)</p>

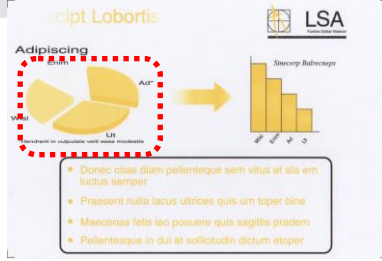
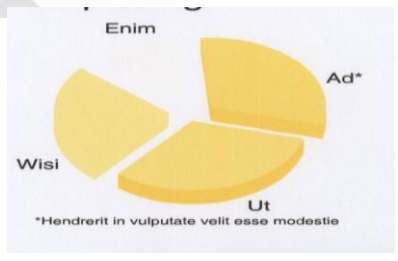
<p>放置加速試験後(文書印刷)</p>

<p>インクが出ない(回復不可)</p>

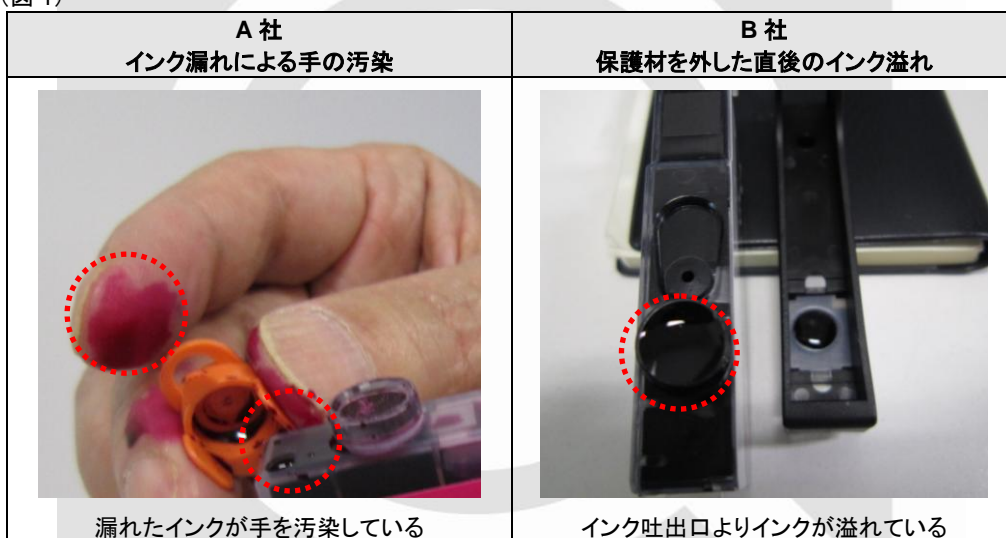
(図 1)

A社のマゼンタのインクカートリッジにおいて、同梱されている取扱説明書に従い、インクカートリッジから保護材を取り外した際に吐出口からインクが漏れ出し、手を汚してしまう現象が見られた。また、B社においては、インク漏れは起こらなかったものの、インク吐出口から見えるインク吸収体からインクが溢れ出して水溜まりのようになっていたため、取り扱いによっては、手や周辺を汚す可能性がある。
