エプソンインクジェットプリンタ
2011 年大容量タイプ互換インクカートリッジ
印刷比較試験
SUMMARY REPORT

エプソンインクジェットプリンタ 2011 年大容量タイプ互換インクカートリッジ印刷比較試験
サマリーレポート

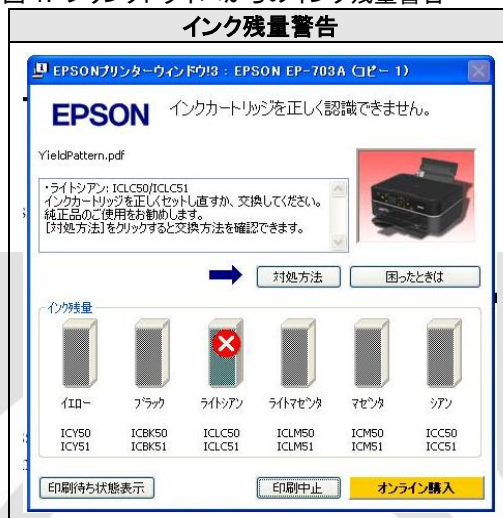
図 1: プリンタドライバからのインク残量警告

印刷枚数試験実施中に、A社のライトシアンとライトマゼンタのインクカートリッジにおいて、インク残量が充分残っているにもかかわらず、「カートリッジを正しく認識できません」(下図 1 参照)と表示され、何度取り付け直してもインクが認識されなくなる現象が見られた(下図 2 参照)。

また、印刷途中で前ページの図 1 の警告画面が表示された場合、その時点で印刷がストップして、最後まで印刷されることなく排紙されてしまう。インクカートリッジを再度セットし直して、仮に認識できて再印刷できたとしても、初めからではなく、印刷がストップしたところから印刷されてしまうため、用紙を無駄に使用することになるということも、参考情報として記載する。

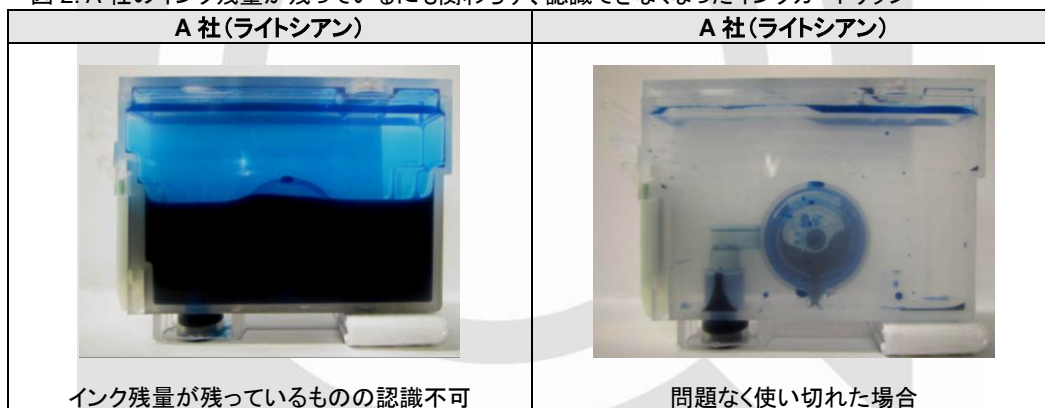
図 2: A社のインク残量が残っているにもかかわらず、認識できなくなったインクカートリッジ

今回の試験時には、2 回目のインク残量警告が表示された時点で、プリンタヘッドからインクを取り外したところ、インクカートリッジ内に約半分程度のインクが残っており、再度プリンタヘッドに取り付けたところ、その後一切インクカートリッジを認識できなくなった。結果として、インクカートリッジ内にあるインクを半分程度しか使用することが出来ず、印刷枚数が大幅に少なくなった。

A 社のインクカートリッジの取扱説明書を確認すると、インクカートリッジには 2 回分のインク容量が充填されており、印刷中に 1 回目の「カートリッジを正しく認識できません」というメッセージが表示された場合、この時点で約半分のインクが消費されている。この際、一度インクカートリッジを取り外し、再度セットすることによりインク残量表示が更新され、残り約半分のインクを消費できるようになる。その後 2 回目のインク残量警告が表示された時点でインクを交換するように記載されている。

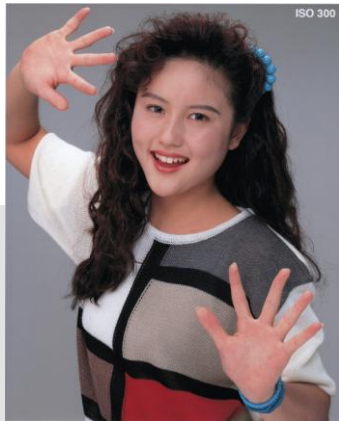
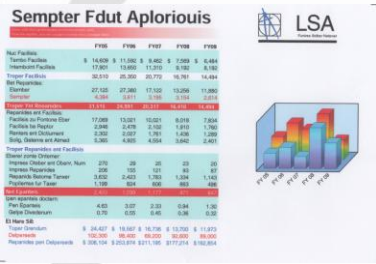
図 3: 放置加速試験前と放置加速試験後の印刷物の比較

<p>ISO 300</p> <p>放置加速試験前(画像印刷)</p>

<p>放置加速試験前(文書印刷)</p>

放置加速試験後のインクカートリッジで印刷を行った結果、放置加速試験前に印刷した結果と比較して、印刷結果に不具合は見られなかった。前項にて大きなインクの減少が見られなかったため、印刷結果に擦れや混色等の不具合が発生しなかったものと思われる。

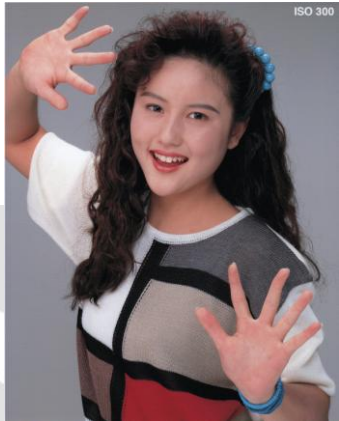
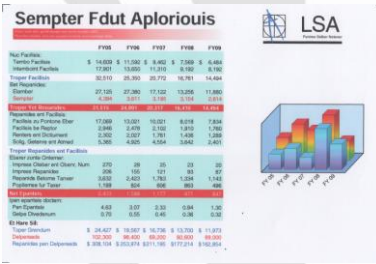
<p>ISO 300</p> <p>不具合はない(画像印刷)</p>

<p>不具合はない(文書印刷)</p>
A 社

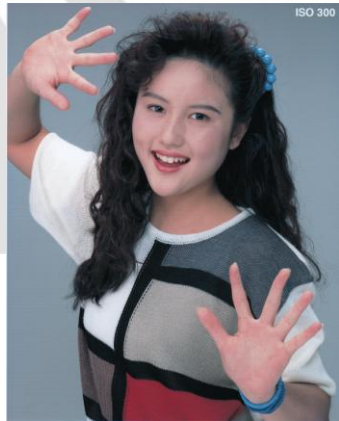
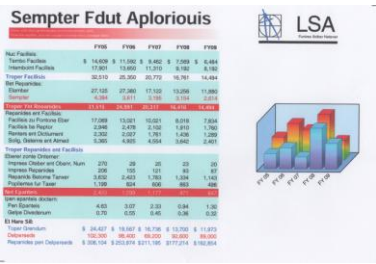
<p>ISO 300</p> <p>放置加速試験前(画像印刷)</p>

<p>放置加速試験前(文書印刷)</p>

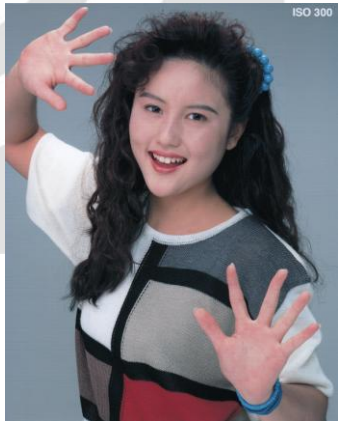
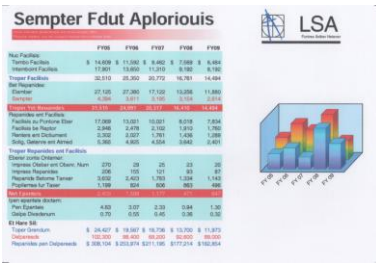
<p>ISO 300</p> <p>不具合はない(画像印刷)</p>

<p>不具合はない(文書印刷)</p>

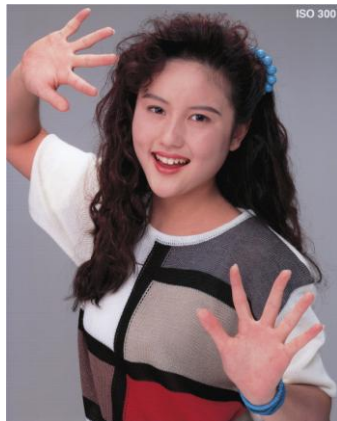
放置加速試験前(画像印刷)

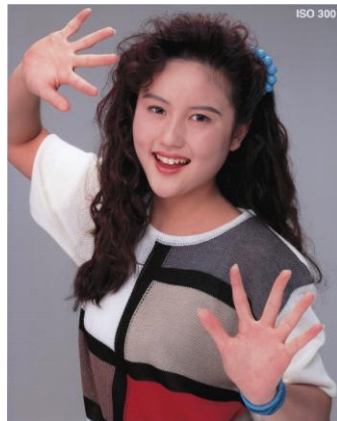
不具合はない(画像印刷)
