インクジェットプリンタ用
再生インクカートリッジ耐ガス性試験
SUMMARY REPORT

インクジェットプリンタ用再生インクカートリッジ耐ガス性試験
サマリーレポート

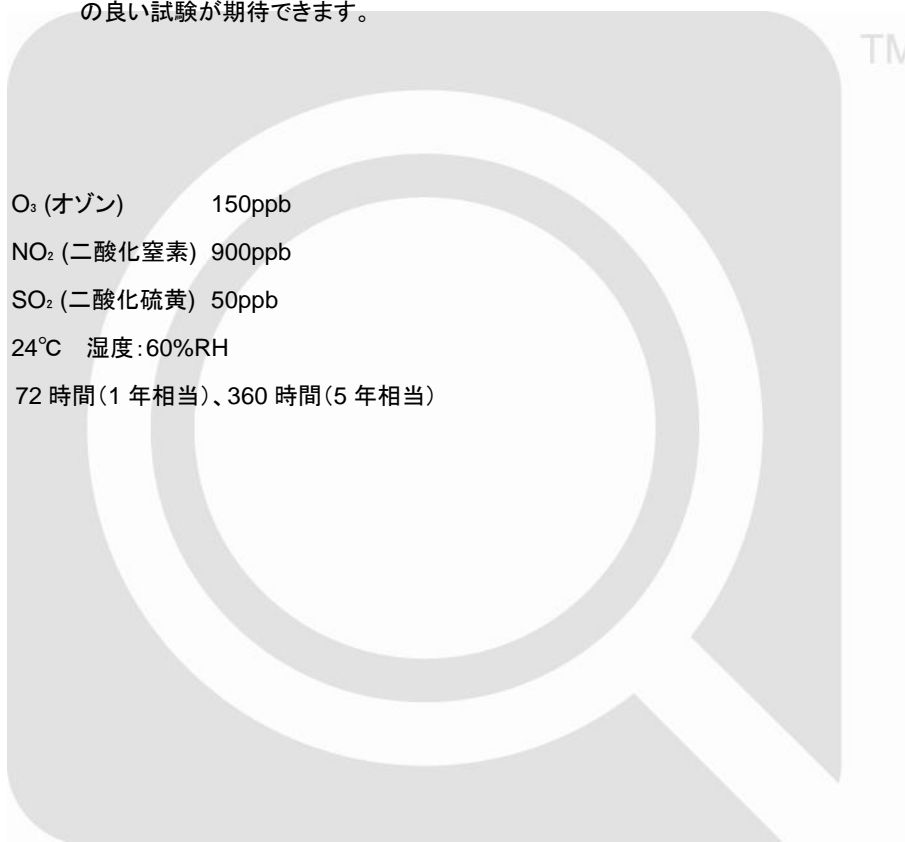
- 1) 試験用実画像: SCID 画像 N1A.tif 印字に当たっては、N1A.tif を RGB データに変換後使用しました。
- 2) 試験用プリンタ・用紙: いずれの試験についても、各プリンタメーカーが販売する同一のインクジェットプリンタおよび用紙を使用しました。
- 3) 試験機器: ガス腐食試験機 DS-UV スガ試験機製

紫外線蛍光法による定量ガス濃度制御システム採用

* 上記の試験装置では混合ガス濃度を一定に保つので、サンプル数やサイズによる影響が殆どなく再現性の良い試験が期待できます。

ガス濃度: O₃ (オゾン) 150ppb
: NO₂ (二酸化窒素) 900ppb
: SO₂ (二酸化硫黄) 50ppb
温度: 24°C 湿度: 60%RH
試験時間: 72 時間(1 年相当)、360 時間(5 年相当)
