フォトプリンタ インクカセット・用紙
ベンチマーク試験
SUMMARY REPORT

Release Date: 09/14/2016

フォトプリンタ インクカセット・用紙 ベンチマーク試験サマリーレポート

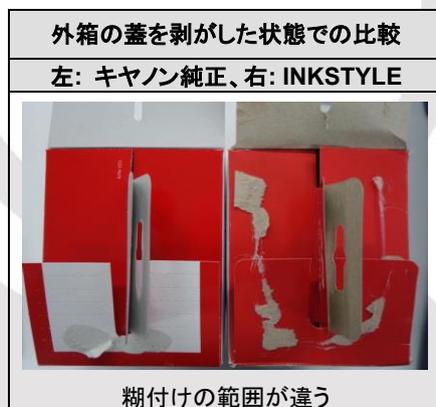
外箱の上部は糊付けされていて、それを剥がすことにより開梱が可能となる。今回確認した INKSTYLE のインクカセット・ペーパーセットは、外箱を開梱した際に糊付け量が多く、後の保管も考えて丁寧に開梱しようとする、剥がしにくい上に非常に手間がかかった。これは今回試験で使用した INKSTYLE の全てのセットで確認できた。

インクカセットと用紙は 108 枚印刷可能となっているが、インクカセットは 3 個、用紙は 6 セット入っているので、ユーザーによっては一度印刷してからしばらく保管することも想定される。剥がした部分は再度折り重ねることにより蓋として機能するようになっていて、仮に乱暴に剥がした場合、蓋としての機能を果たせなくなってしまう恐れがある。

キヤノン純正は、必要な箇所に最小限の量で糊付けされているため、剥がしやすく外装の破損も少なかった。本件は特に大きな不具合と言うわけではないが、ユーザビリティの観点から考えた場合は、一考が必要だと思われる。

外箱の破損により蓋として機能しなかった数	
INKSTYLE 社	キヤノン純正
17 / 27 箱	2 / 27 箱

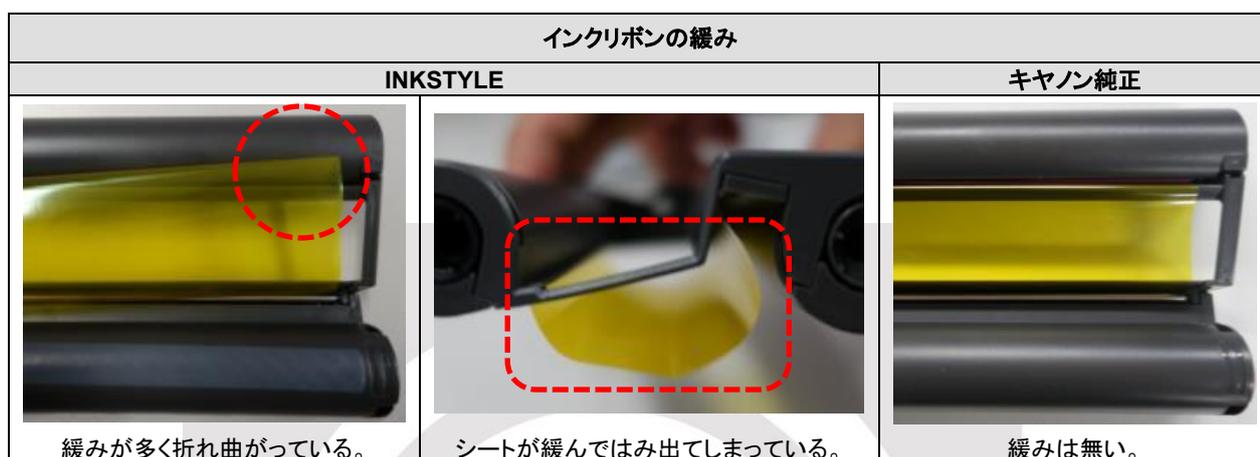
INKSTYLE 社製のインクカセットを見ると、インクシートが極端に緩んでいるものが多く見られた。緩みが大きい為、用紙に押しつぶされた際に折れ目が付いてしまっていたり、カートリッジがらはみ出てしまっていたりするものも見受けられた。インクカセットを取り付ける時には、緩みがあるインクシートを少し巻いて、シートが張った状態で装着するように取扱説明書にも記載されている。キヤノン純正においても多少の緩みはあるものの、カセットからはみ出るほどの緩みはない。

インクリボンの大きな緩みがあったカセット数	
INKSTYLE 社	キヤノン純正
16 / 81 カセット	0 / 81 カセット

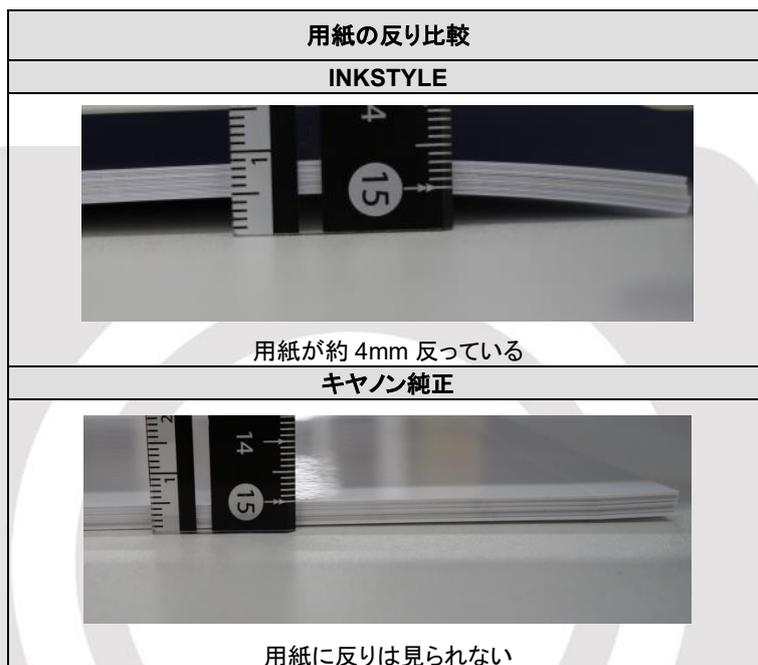
下図は外箱を開梱して用紙を取り出した直後の状態である。キヤノン純正には反りが見られないのに対して、INKSTYLE のほうには用紙には、2mm～5mm 程度の反りが見られた。これは、今回試験した INKSTYLE 社製の用紙ほぼ全てで見られた。また、温湿度が高い状態で保管すると、反りがさらに大きく(1cm 以上)なることも判明している(詳細は 3.2.1 項参照)。

2mm 以上の反りが発生した用紙セット数(※1)	
INKSTYLE 社	キヤノン純正
常温・常湿保管、常温・常湿印刷	常温・常湿保管、常温・常湿印刷
54 / 54 セット	0 / 54 セット
高温・高湿保管、常温・常湿印刷	高温・高湿保管、常温・常湿印刷
54 / 54 セット	0 / 54 セット
高温・高湿保管、高温・高湿印刷	高温・高湿保管、高温・高湿印刷
53 / 54 セット	0 / 54 セット

フォトプリンタは昇華型のプリンタで、特殊なインクをイエロー⇒マゼンタ⇒シアン⇒オーバーコート順に気化して用紙に印刷していくため、何度も用紙を往復させて印刷する。そのため、用紙に反りがあるとプリンタ内部の給紙ローラーうまく入らずに印刷できない可能性がある。今回の印刷試験では、幸いにも全く給紙されない現象は見られなかったが、排紙時に印刷順番通りに排紙されず、既に印刷済みの用紙の下に潜り込む現象が見られた(詳細は 3.4.2 項参照)。

このように用紙が反ると、見た目だけでなく、実動作にも影響がある可能性があり、最悪は用紙ジャムやプリンタの故障を引き起こす可能性があるため注意が必要である。

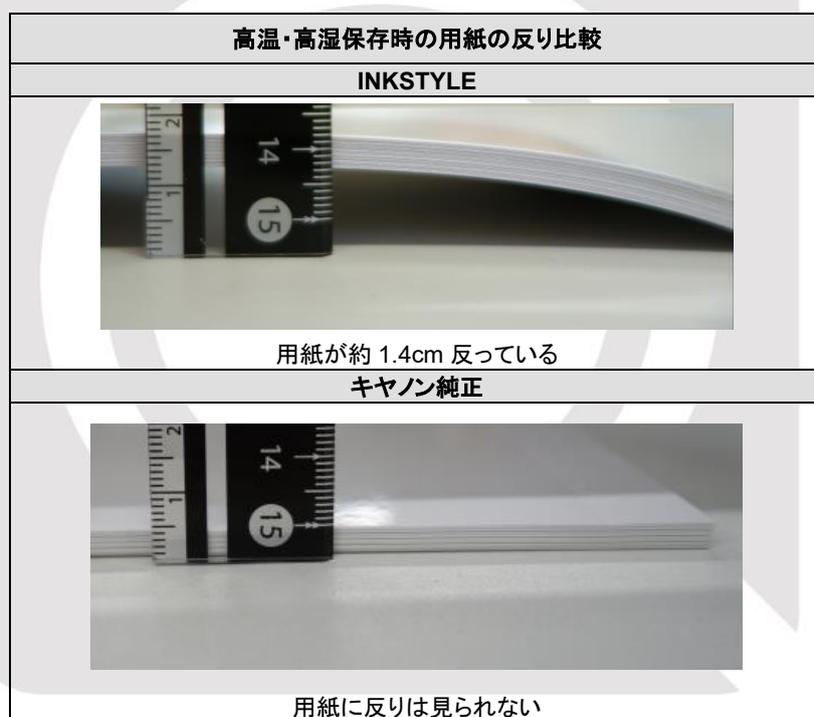
3.1.3 項で、用紙の反りについて記載したが、高温多湿環境下に長期間保管した場合、明らかに大きく用紙が反ってしまうことを確認した。常温・常湿にて保管した用紙は、大きく反っていたとしても 4mm 程度だったが、高温・多湿環境下で 24 時間保管した場合、酷い場合で 7mm～1.4cm 程度反ってしまった用紙セットを確認した。これは、用紙の材質が高温・多湿環境下に耐えられず、大きく反ったものと想定されるが、用紙が入っている内袋が用紙サイズよりもかなり大きいため、結果的に反りが大きくなることを助長した可能性もなったことも挙げられる。キヤノン純正の用紙は、同条件で保管した場合でも全く反ることは無かった。

高温・高湿環境下で保存した時に 7mm 以上の反りが発生した用紙セット数(※1)	
INKSTYLE 社	キヤノン純正
高温・高湿保管、常温・常湿印刷	高温・高湿保管、常温・常湿印刷
25 / 54 セット	0 / 54 セット
高温・高湿保管、高温・高湿印刷	高温・高湿保管、高温・高湿印刷
28 / 54 セット	0 / 54 セット

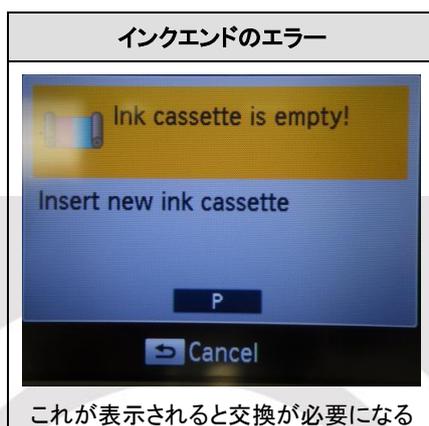
印刷中に電源 OFF になると、その印刷が中断されて、その印刷は無効印刷となってしまいます。これだけでも充分不利益なのだが、この現象が頻繁に繰り返された場合、インクエンドが早まって、紙は残っているのにインクエンドとなる現象が発生した。この現象が発生すると、本来 1 インクカセット 36 枚印刷できるはずなのに、残り数枚の未印刷の用紙を残して、下図のエラーが表示されてしまうため、インクカセットを交換せざるを得なくなる。本現象は INKSTYLE 社のインクカセット・ペーパーセットのみで発生し、キヤノン純正では発生していない。

常温・常温保存		INKSTYLE		キヤノン純正	
		枚数	発生率	枚数	発生率
常 温 ・ 常 温 印 刷	印刷総枚数	972 枚	18.5%	972 枚	0%
	未印刷となった用紙枚数	179 枚		0 枚	
高温・高温保存		枚数	発生率	枚数	発生率
常 温 ・ 常 温 印 刷	印刷総枚数	972 枚	16.2%	972 枚	0%
	未印刷となった用紙枚数	157 枚		0 枚	
高温・高温保存		枚数	発生率	枚数	発生率
常 温 ・ 常 温 印 刷	印刷総枚数	972 枚	4%	972 枚	0%
	未印刷となった用紙枚数	39 枚		0 枚	
電源 OFF 発生率 合計		15%		0%

3.4.2 項でも記載したように、フォトプリンタのインクカセットはインクシートの長さによって、印刷枚数が固定されている。従って、新しいインクカセットに交換しても、余ってしまった用紙分は印刷することが出来ないため、結局無駄となってしまふ。これもユーザーにとっては大きな損失となると思われる。

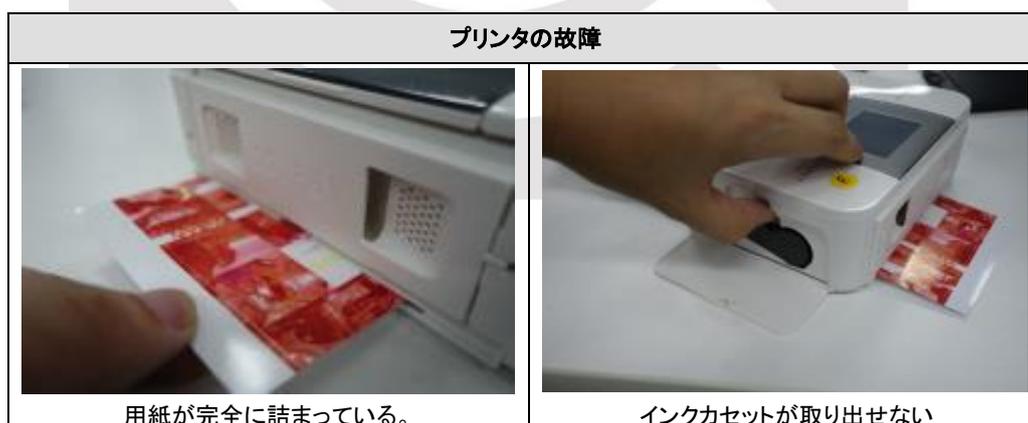
INKSTYLE 社の常温・常湿保管、常温・常湿印刷時に、最後の 1 枚を印刷している途中にインクジャムと用紙ジャムが同時に発生し、インクシートと用紙が取り出せなくなってしまう、プリンタが故障する現象が 1 機種だけ発生した。

このセットは常温・常湿保管のインクカセットと用紙ということもあり、用紙の反りに関しても、大きな反りは確認されていなかった。また、インクシートの緩みも調整した上で使用していた。突然何の前触れもなく電源 OFF し、そのまま全く動かなくなったため、途中まで排紙されていた用紙を取り出そうとしたが取り出せず、インクカセットも取り出せなかった。本現象が発生した場合、回復の手段としてはメーカー修理しかなく、暫らく使用することが出来なくなるためユーザーの損失は大きい。

※ INKSTYLE 社の常温・常湿保管、常温・常湿印刷時のみプリンタが4台なのは、3.4.5項に記載したインクジャムとシンクシートジャムが同時に発生したことによる故障により、途中から機種を交換したためである。

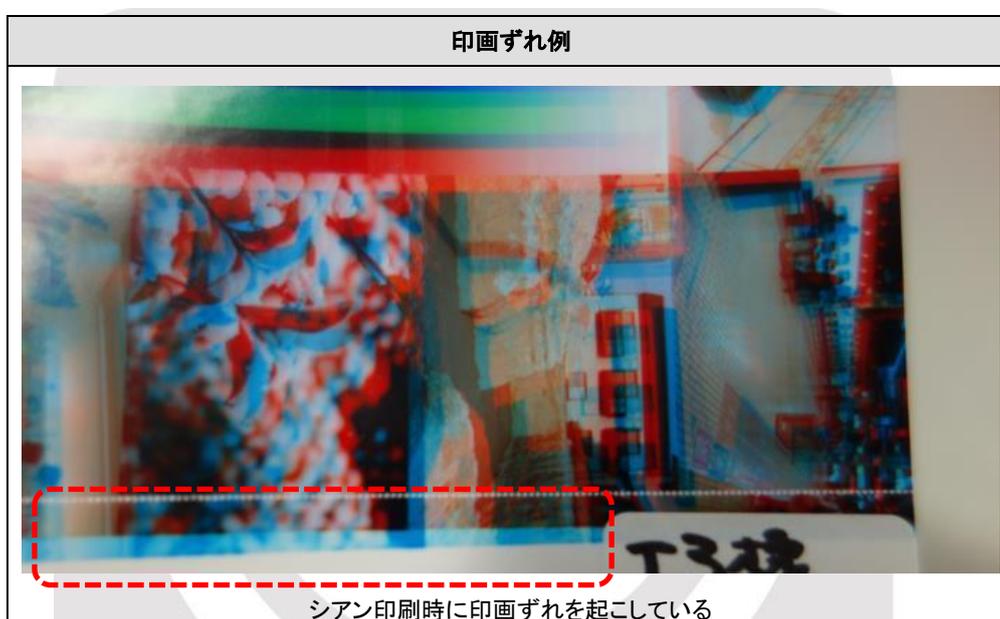
3.4.2 項で記載したように、強制電源 OFF により途中で印刷が止まったために、途中までしか印刷されなかったケースを除き、通常印刷途中において印画ズレが発生した。これはインクシートの位置調整がうまく出来ていないため、印刷始点がずれてしまったため発生したものと推測される。本現象は INKSTYLE 社の全てのインクカセット 27 箱の内 1 個で 1 枚だけ発生しており、キヤノン純正では発生していない。

印画ズレが発生した印刷枚数	
INKSTYLE 社	キヤノン純正
常温・常湿保管、常温・常湿印刷	常温・常湿保管、常温・常湿印刷
1 / 972 枚	0 / 972 枚
高温・高湿保管、常温・常湿印刷	高温・高湿保管、常温・常湿印刷
0 / 972 枚	0 / 972 枚
高温・高湿保管、高温・高湿印刷	高温・高湿保管、高温・高湿印刷
0 / 972 枚	0 / 972 枚

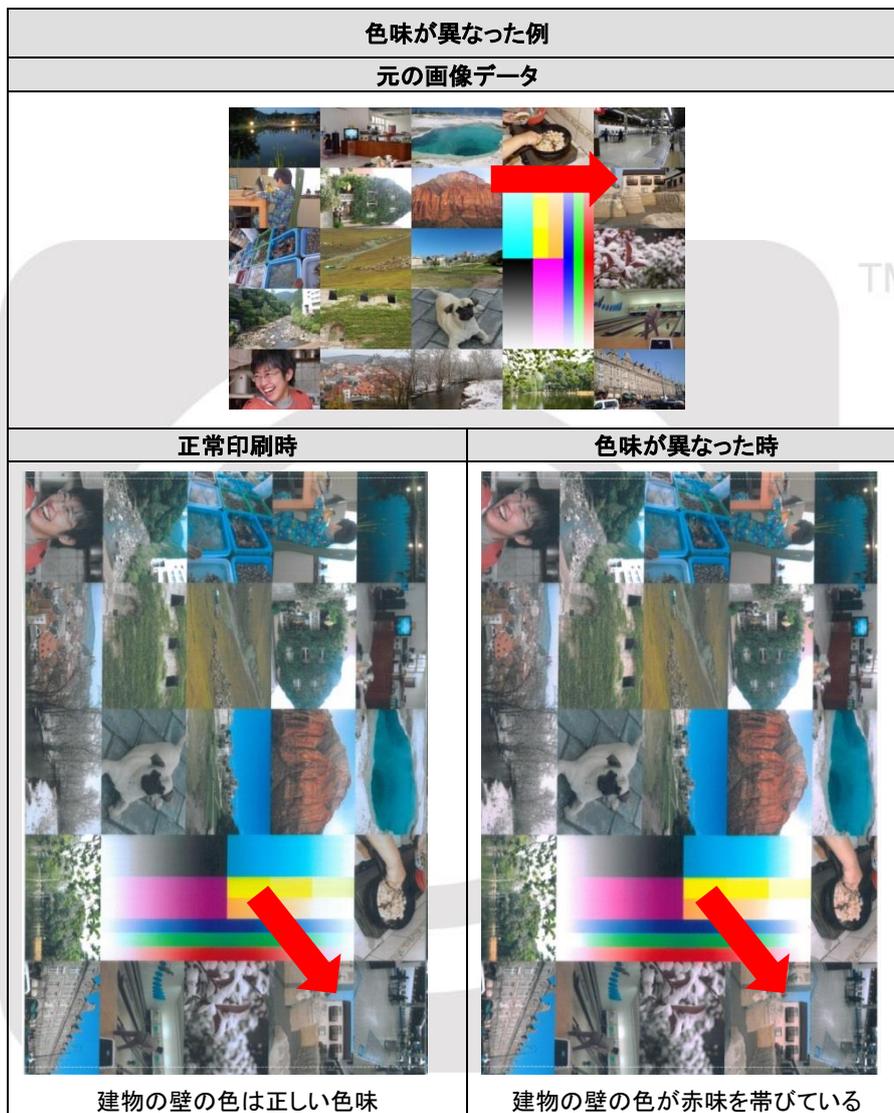
INKSTYLE 社のインクカセットを使用して印刷したときに、同じインクカセットにも関わらず色味が異なっている印刷物があった。この現象が発生したのは、今回試験を実施した INKSTYLE 社の全てのインクカセット 27 箱の内 1 個の最後の印刷時に 1 枚だけ発生していて、キヤノン純正では発生していない。この 36 枚目の印刷は、3.4.2 項で記載した印刷中の電源 OFF が発生しておらず全色印刷したサンプルのため、何かの色が印刷されなかったわけではない。

色味が異なった印刷枚数	
INKSTYLE 社	キヤノン純正
常温・常湿保管、常温・常湿印刷	常温・常湿保管、常温・常湿印刷
0 / 972 枚	0 / 972 枚
高温・高湿保管、常温・常湿印刷	高温・高湿保管、常温・常湿印刷
0 / 972 枚	0 / 972 枚
高温・高湿保管、高温・高湿印刷	高温・高湿保管、高温・高湿印刷
1 / 972 枚	0 / 972 枚
